天神川の排水路配置図

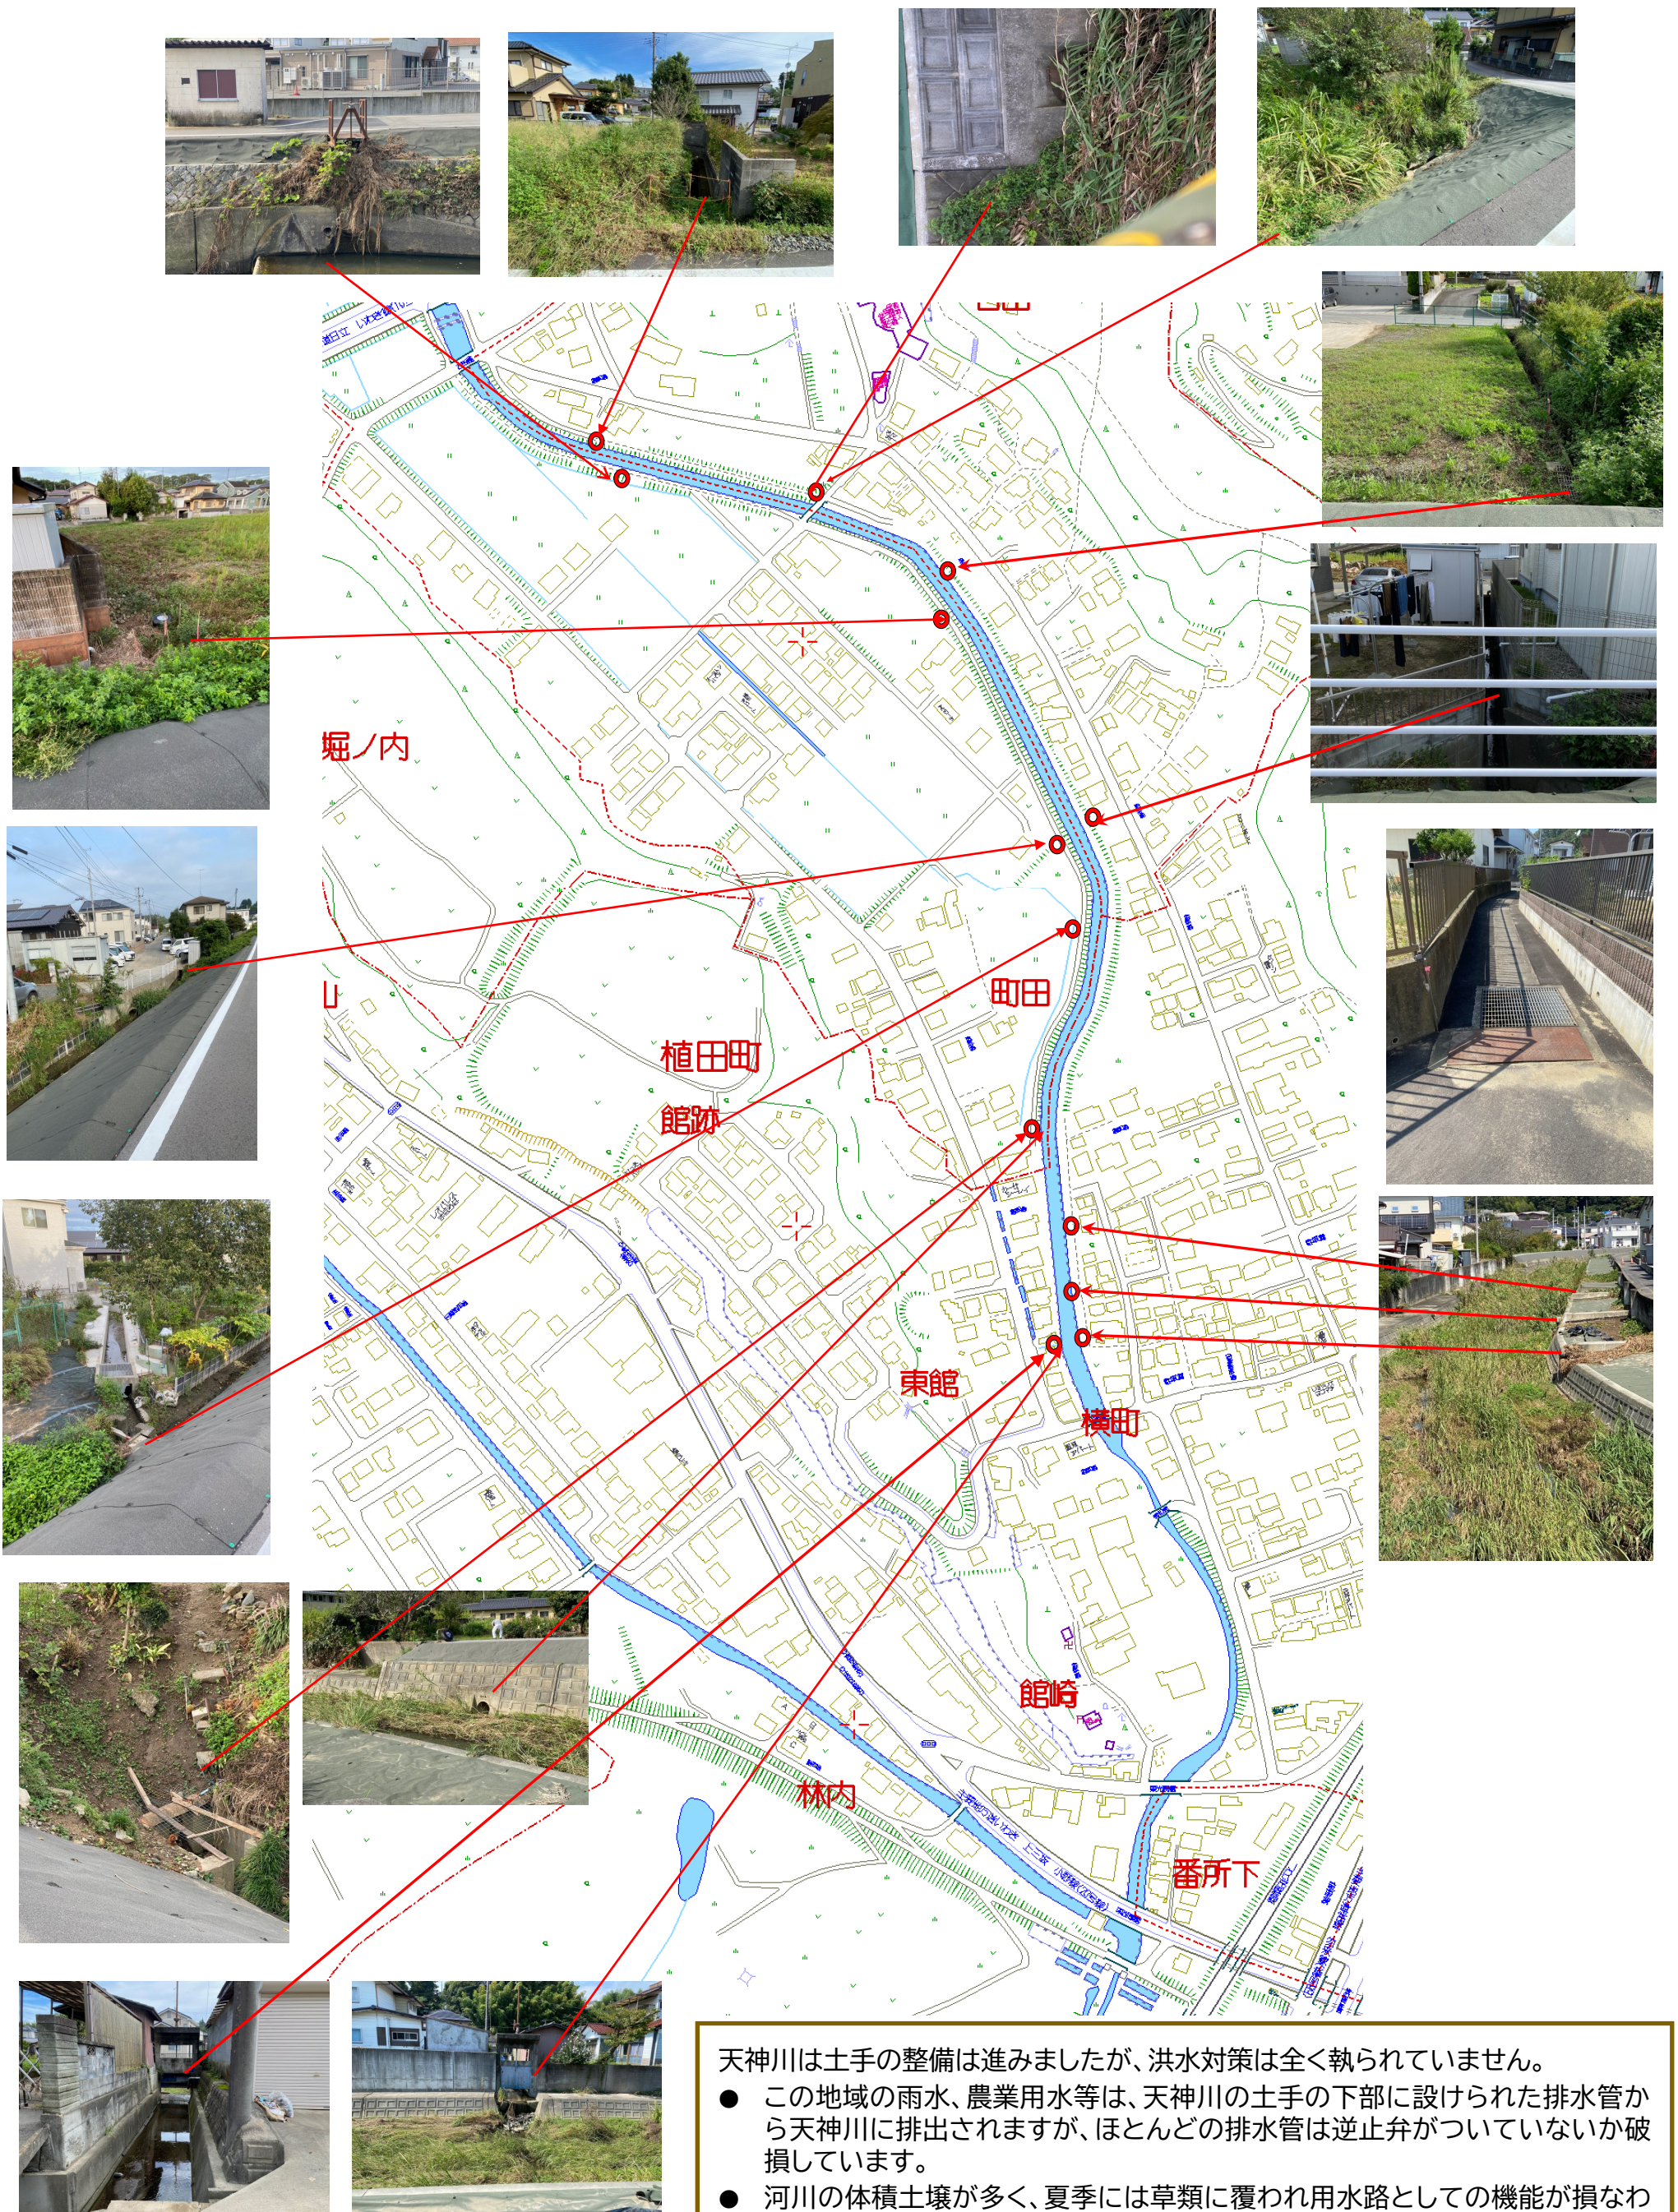
天神川は土手の整備は進みましたが、洪水対策は全く執られていません。

- この地域の雨水、農業用水等は、天神川の土手の下部に設けられた排水管から天神川に排出されますが、ほとんどの排水管は逆止弁がついていないか破損しています。
- 河川の体積土壌が多く、夏季には草類に覆われ用水路としての機能が損なわれている。
- 台風13号の降雨量と発生した水害の関係を明確にする。鮫川への接続水門能とポンプ場の能力などを検討し、現状の施設で避けられない水害であったか明確にし、今後の対策に生かす必要があると思います。
